**TERRA-3000® - TRINIDAD - COLOMBIA**

REGISTRO FOTOGRAFICO

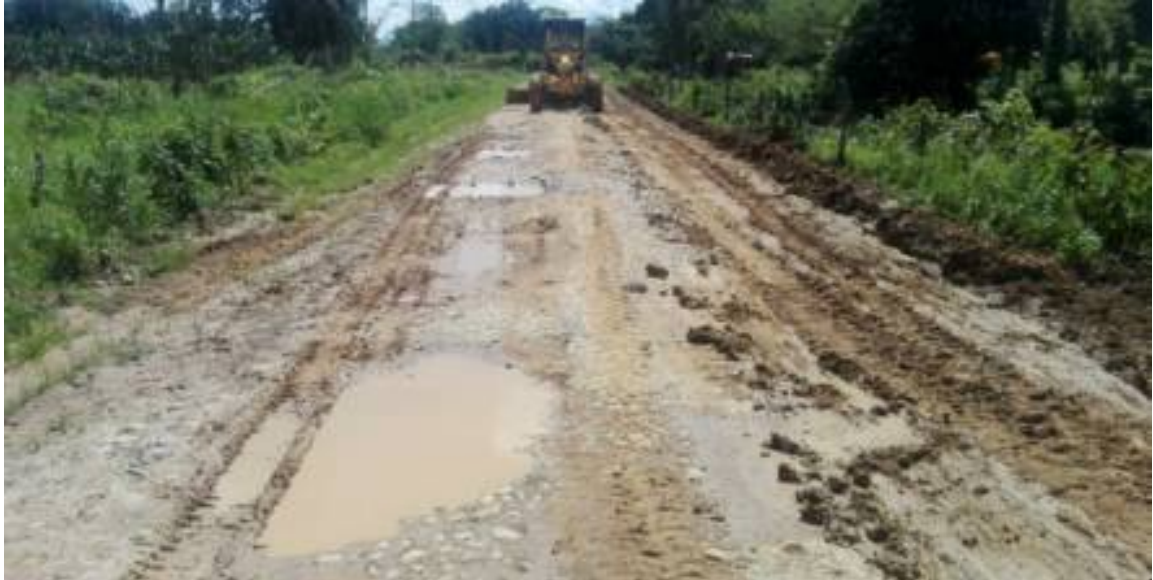
FOTO No 1 ESTADO INICIAL DE LA VÍA

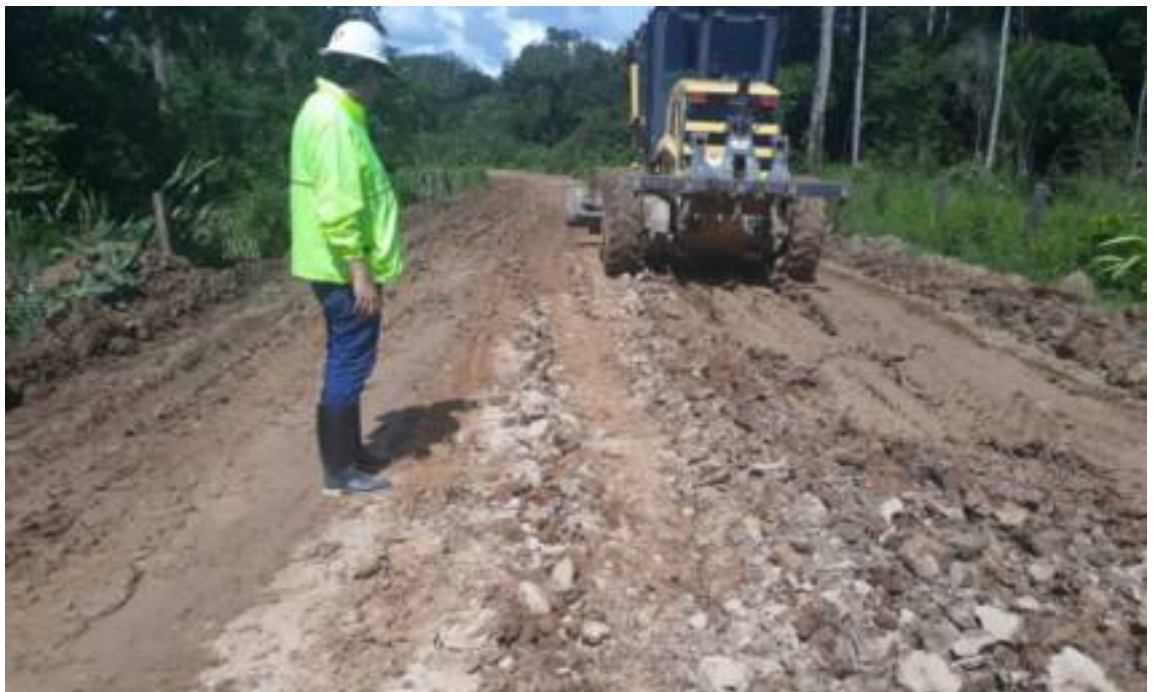
FOTO No 4 ESCARIFICACION DE LA VIA, PROFUNDIDAD 30 CM, SE APRECIA SOBRETAMAÑOS DE

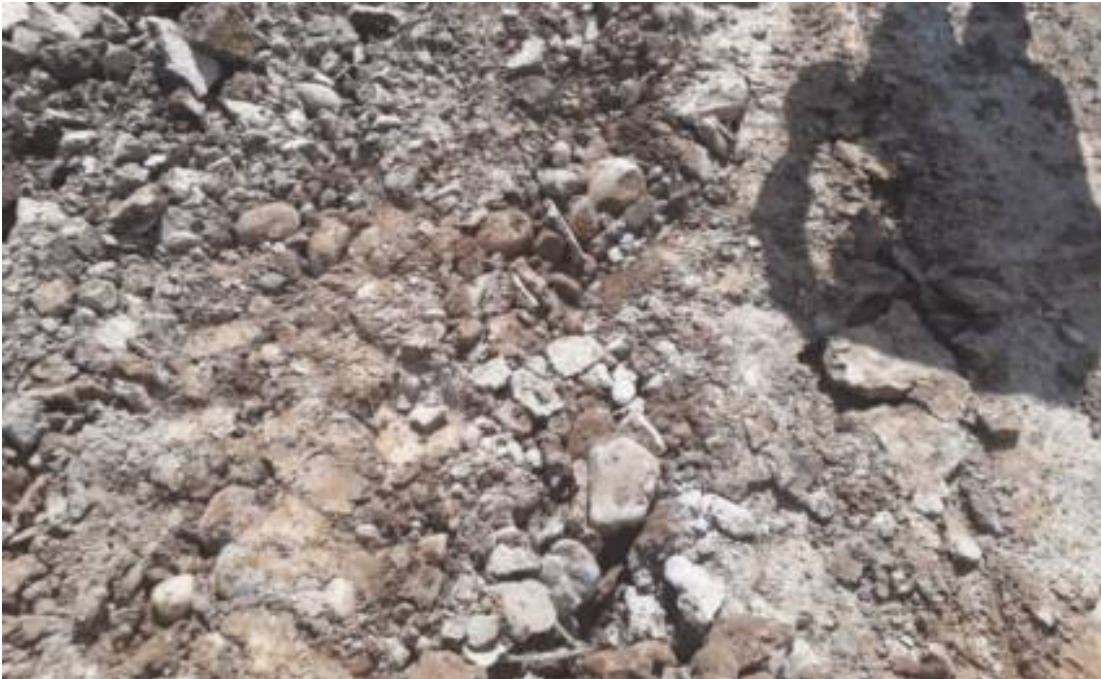
FOTO No 5 SE APRECIA MATERIAL GRANULAR Y ALTA PRESENCIA MATERIAL ARCILLOSO.

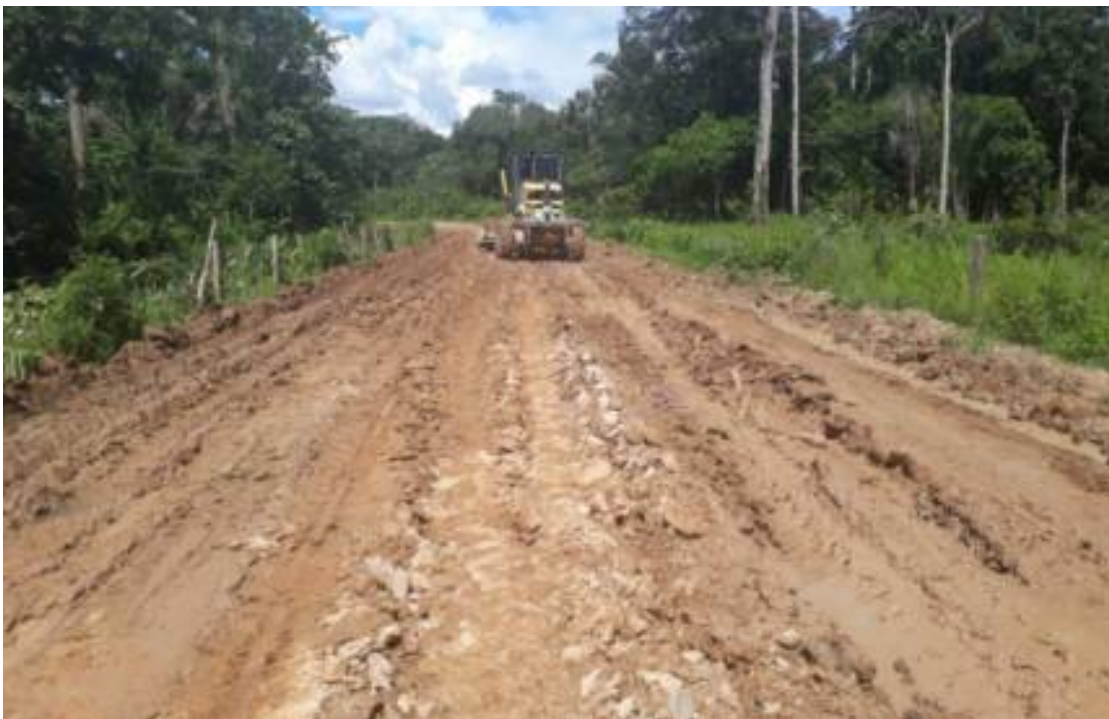
FOTO No 6 MATERIAL PERMANENTEMENTE SATURADO POR CONDICIONES DE LLUVIA Y CERCANIA A LOS DOS COSTADOS DE AGUAS RETENIDAS, COINCIDENTE EN TODO EL TRAMO

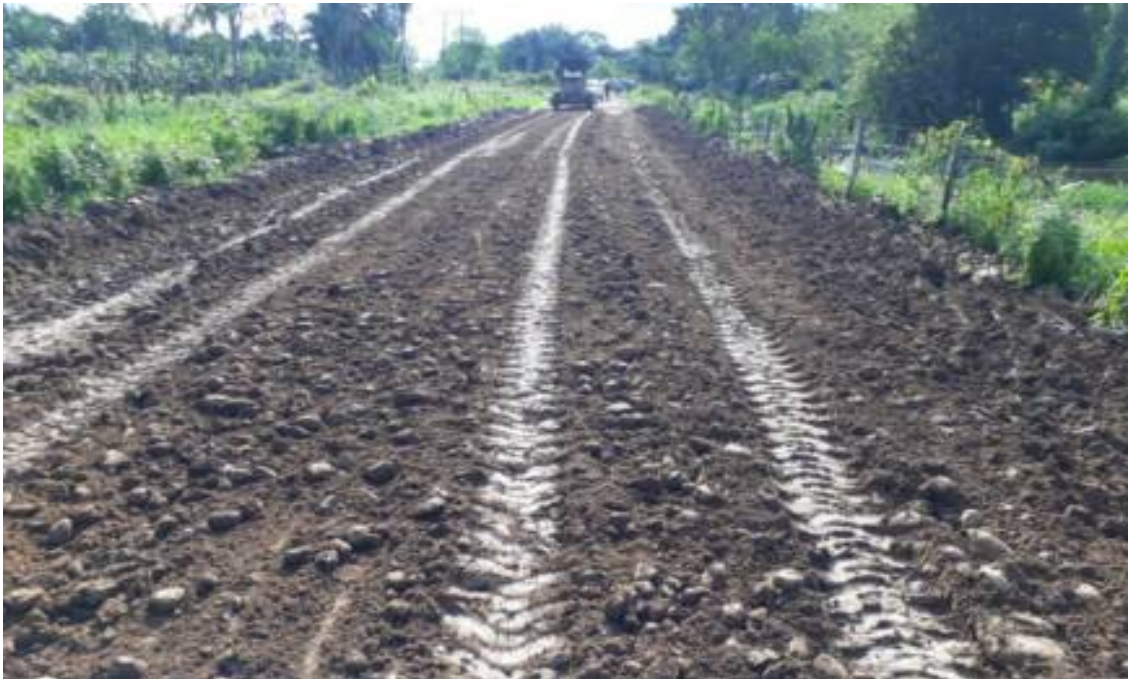
FOTO No 7 SE APRECIA GRAN CANTIDAD DE SOBRETAMAÑOS EN MATERIAL GRANULAR.

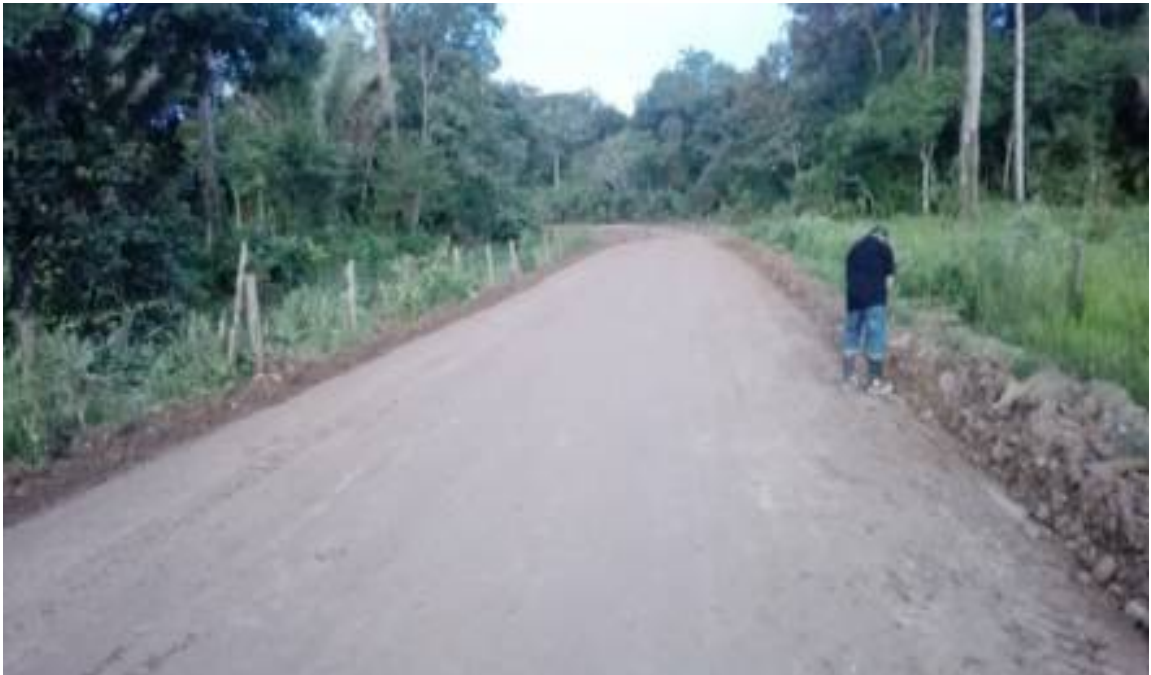
FOTO No 19 ESTADO FINAL DE LA VÍA.

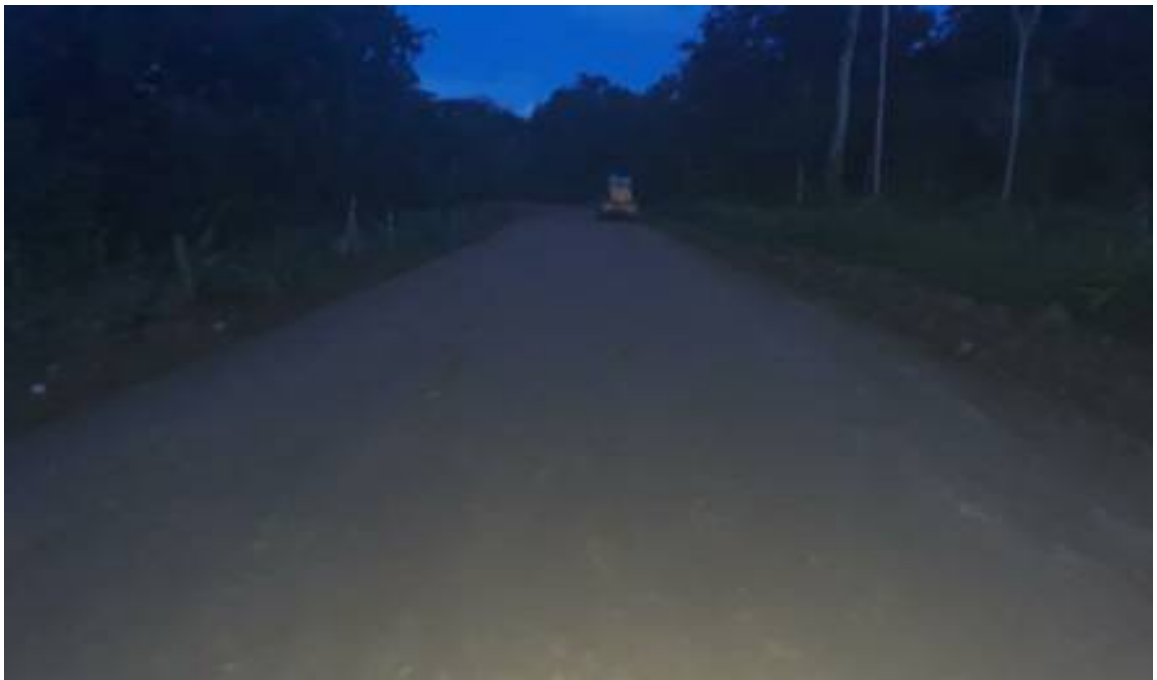
FOTO No 20 ESTADO FINAL DE LA VÍA
